Standsicherheits-prüfungen

Standsicherheitsprüfungen mit Ultraschall

Mastsanierungen

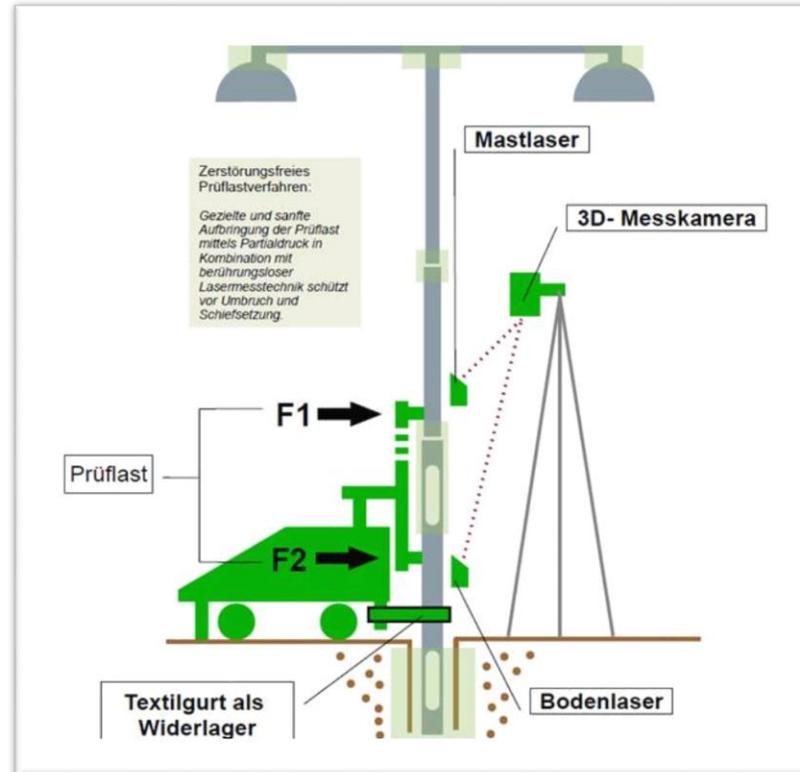
3D - Standsicherheits-prüfungen

Zerstörungsfreies Prüflastverfahren: Gezielte und sanfte Aufbringung der Prüflast mittels Partialdruck in Kombination mit berührungsloser Lasermesstechnik schützt vor Umbruch und Schiefsetzung

- Durch Einleitung einer kontinuierlich ansteigenden horizontal wirkenden Kraft wird der Mast durch Druck- und Zugkräfte einer wirklichkeitsnahen Beanspruchung ausgesetzt.
- Die langsam aufgebrachten Kräfte und die sich dabei einstellende Verformung werden an der Kraftwirkungsstelle computergestützt aufgezeichnet.
- Aus der Art der linearen oder nichtlinearen Kraft-Weg-Diagramme lassen sich die Standsicherheitsbedingungen ablesen.

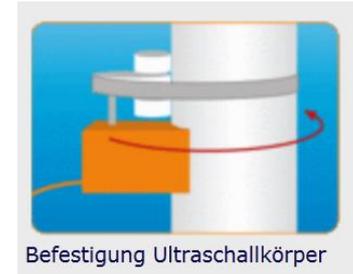
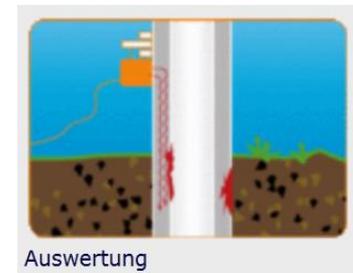
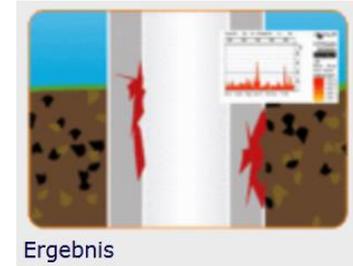
1. Ein Ultraschall-Prüfkopf wird um den Mast geführt.
2. Die Auswertung.
Der Auswerterechner, welcher sich in unmittelbarer Nähe zum Mast in einem KFZ befindet, verarbeitet alle Daten und Signale, wertet sie aus und stellt das Ergebnis in Form einer Mantelabwicklung dar.
3. Mittels einer speziellen Software, wird die Standsicherheit der geprüften Masten bestimmt und die noch mögliche Standdauer berechnet.

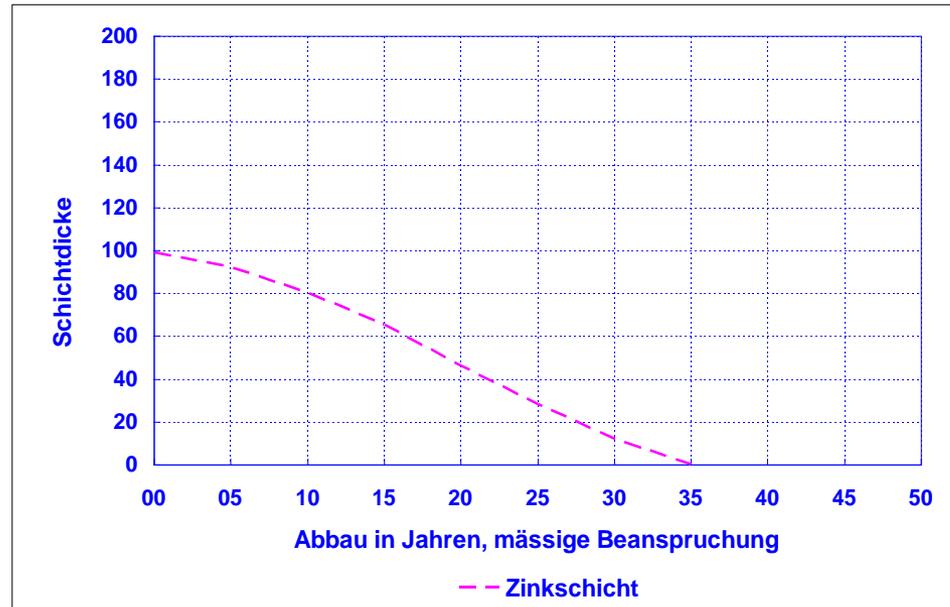
Abbau der Zinkschicht (0.1mm)

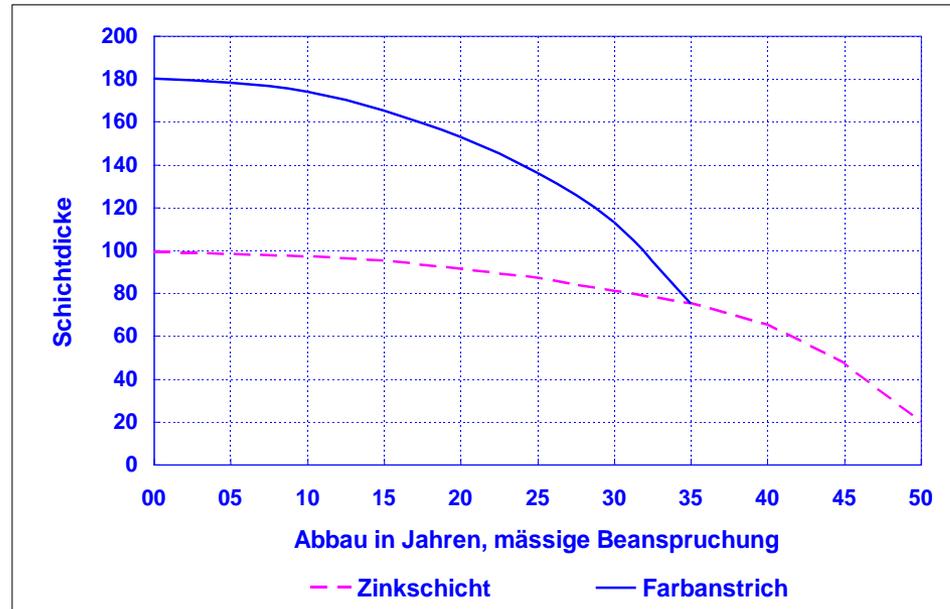
Abbau der Zinkschicht unter einer Farbschicht

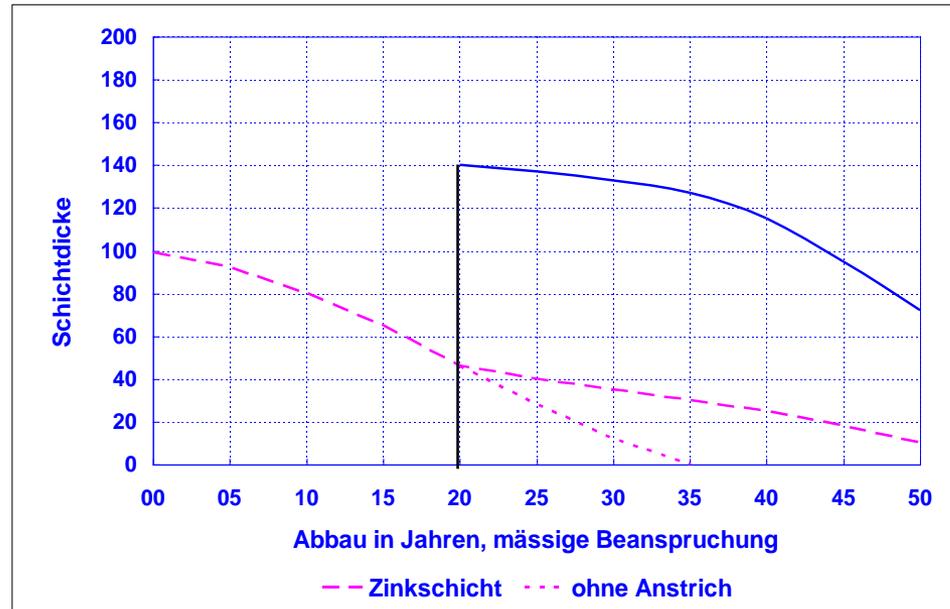
Abbau einer Zinkschicht eines
nachträglich lackierten
Kandelabers

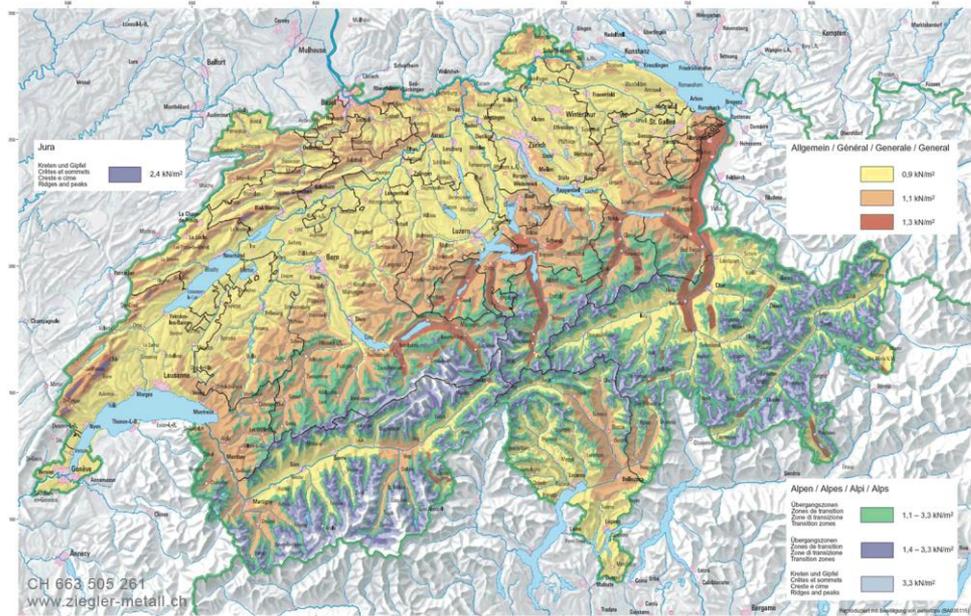
ANHANG E REFERENZWERT DES STAUDRUCKS

Referenzwert des Staudrucks
Valeur référence de la pression dynamique
Valore di riferimento della pressione dinamica
Reference value of the dynamic pressure

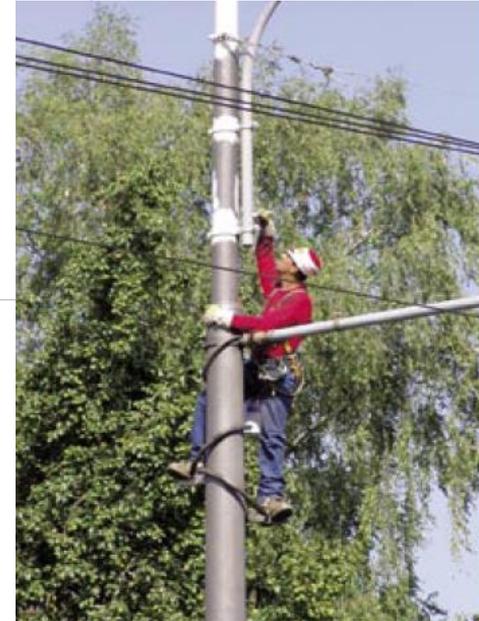
Mobile Beschichtung

Messung Taupunkt

Schichtdickenmessung nass

Schichtdickenmessung trocken

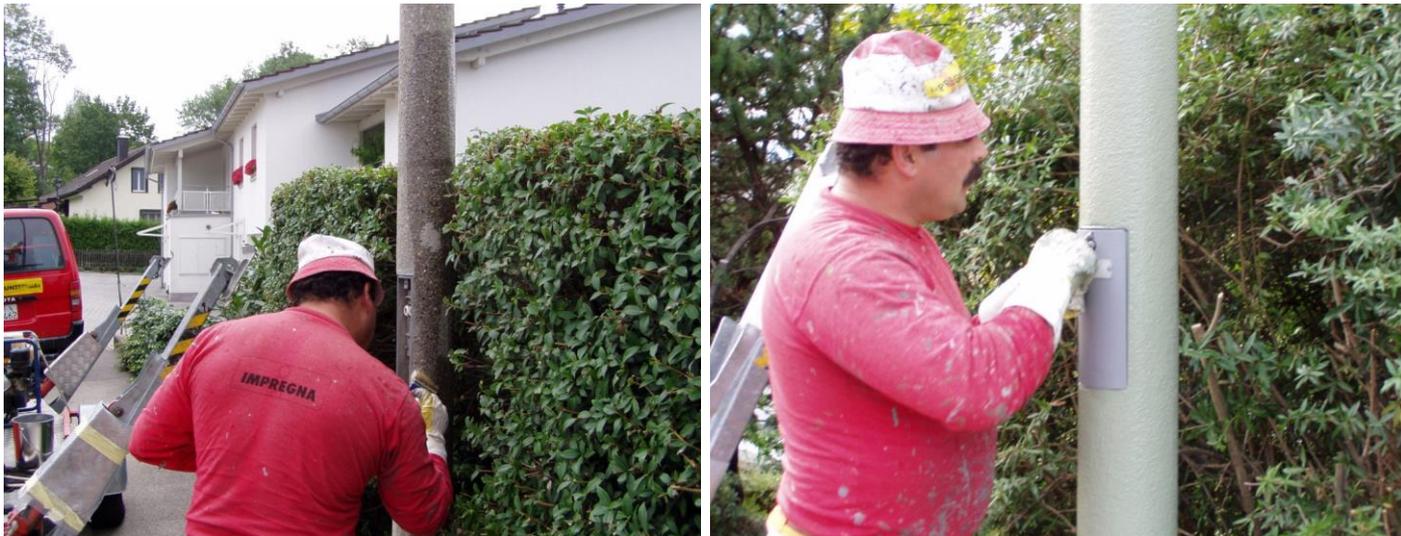
Sanierung von Betonkandelabern

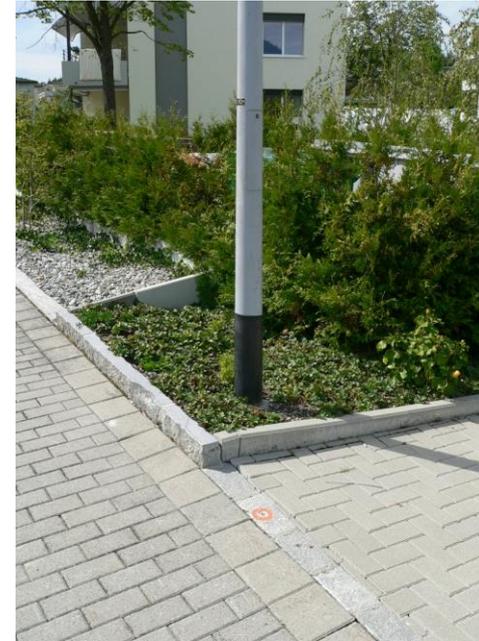
Massnahmen durch die Werke:
Kunststoffmanschette

Kunststoffmanschette wird vor
Wiedermontage auf das
Kandelaber geschrumpft

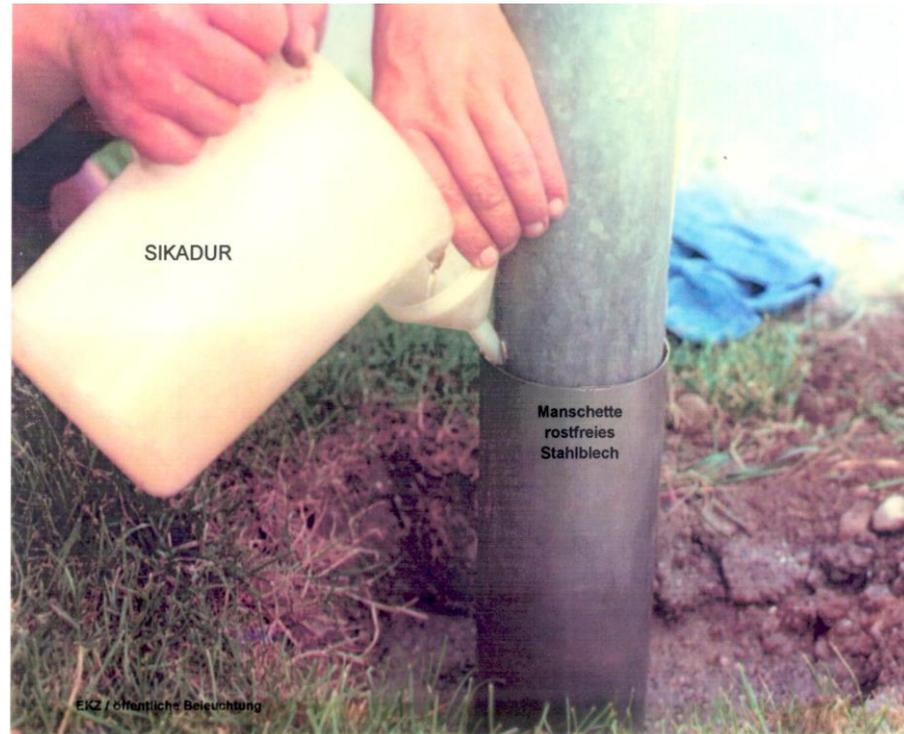
Stahlmanschette mit Sikadur ausgiessen

Massnahmen durch die
Werke:
Montage von Stahl-
manschetten
